## **INWENTARYZACJA STANU ISTNIEJĄCEGO DOKUMENTACJA FOTOGRAFICZNA**

**OBIEKT:** PILSKA STREFA AKTYWNOŚCI – ETAP II (bez mediateki)

**LOKALIZACJA:** Piła – północna część wyspy miejskiej wraz z terenami nadrzecznymi

grudzień 2014r.

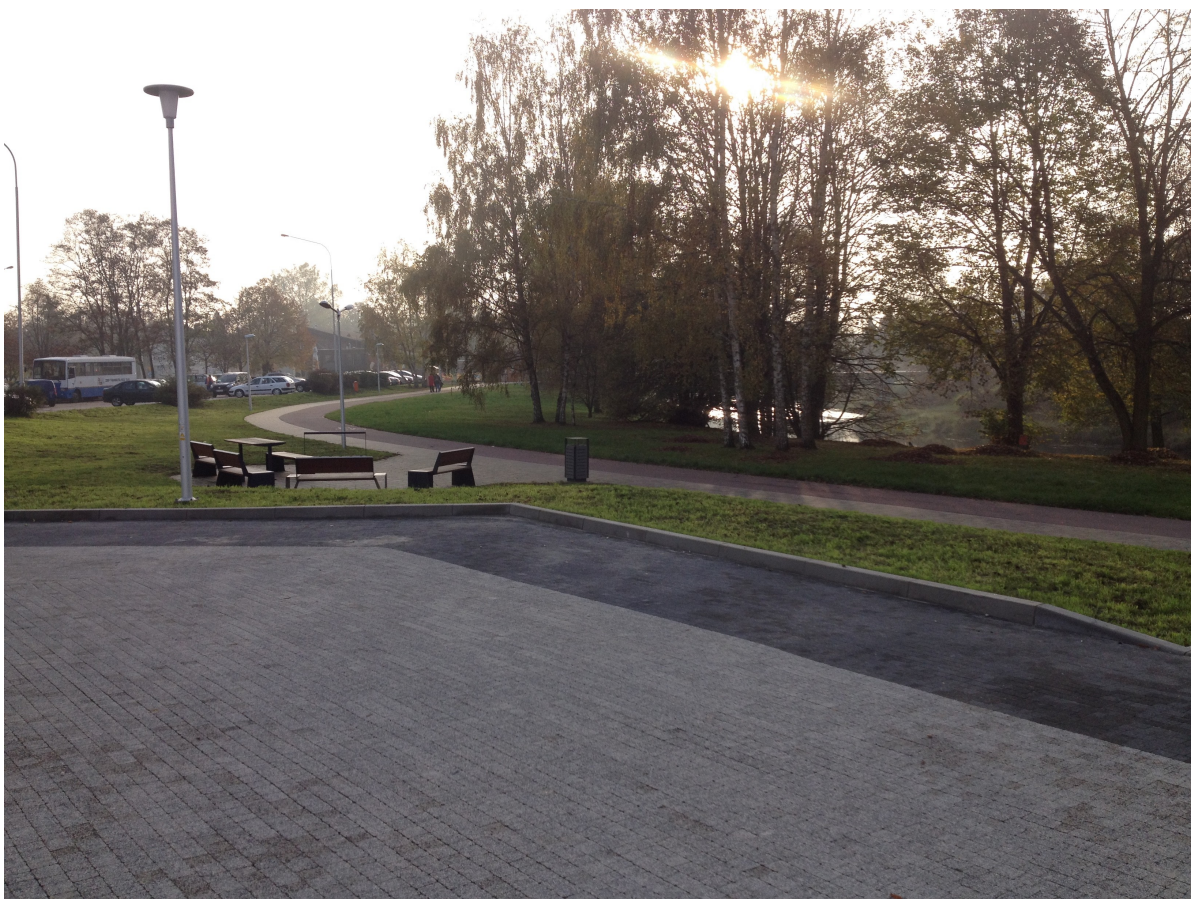
Fot. 1. Ciąg pieszo-rowerowy z miejscem piknikowym przy budynku InvestParku.

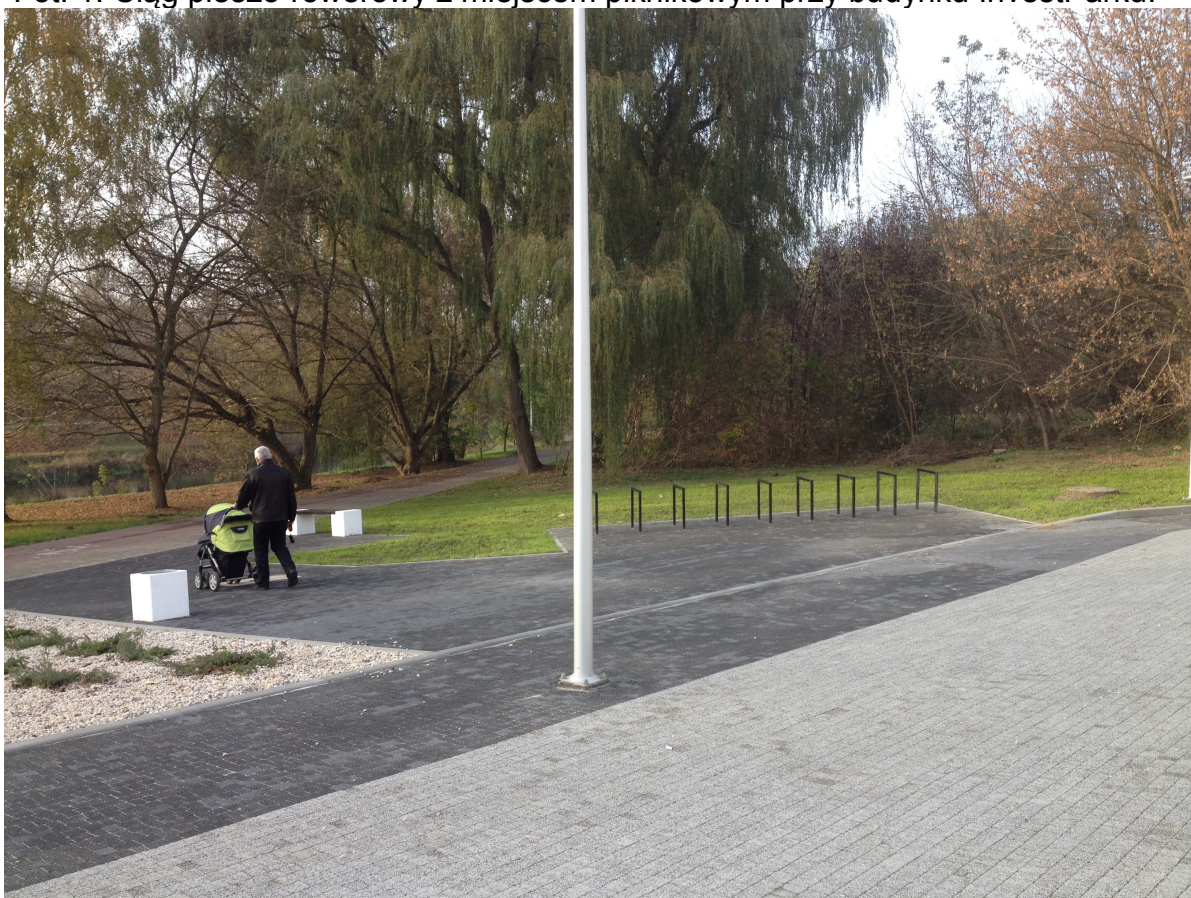
Fot. 2. Ciąg pieszo-rowerowy i parking rowerowy przy budynku InvestParku

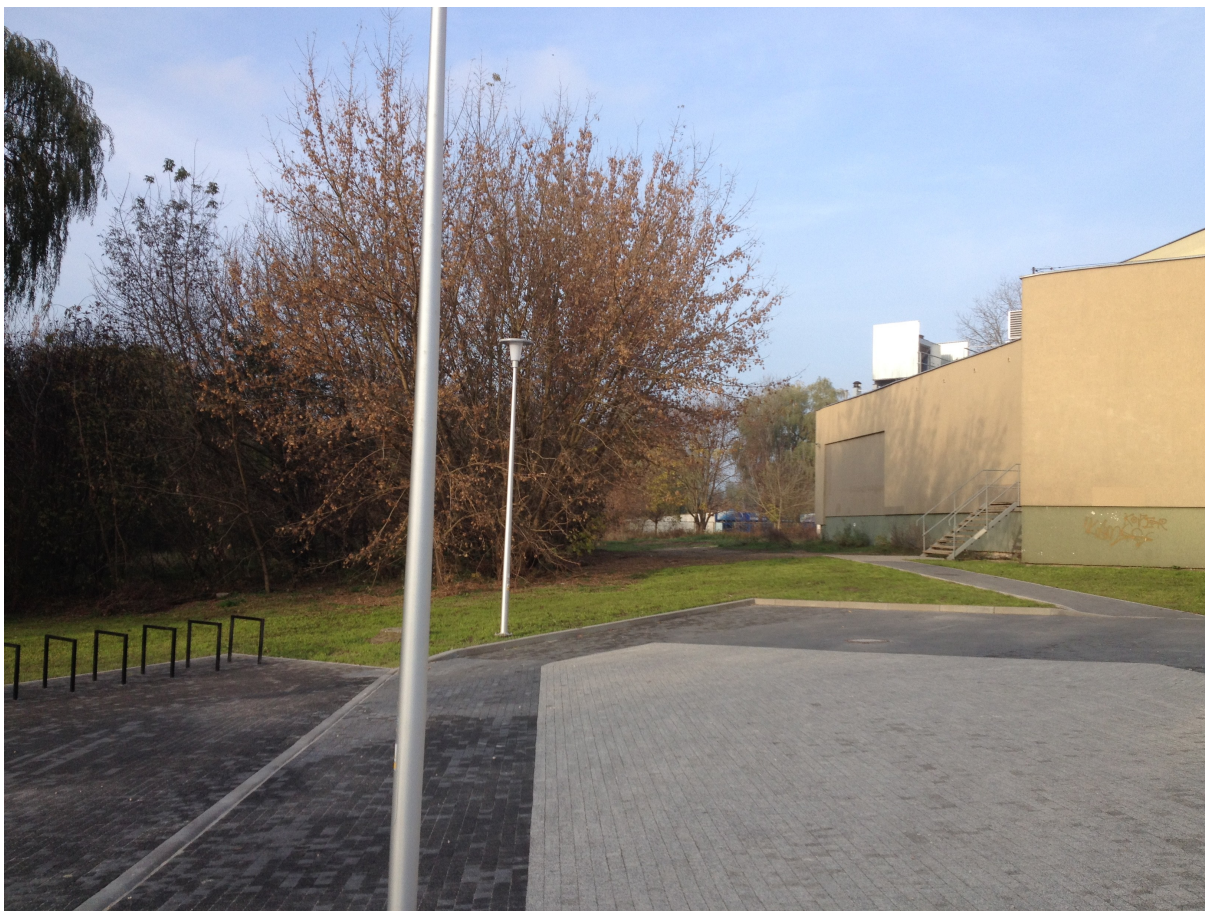
Fot. 3. Teren za budynkiem InvestParku

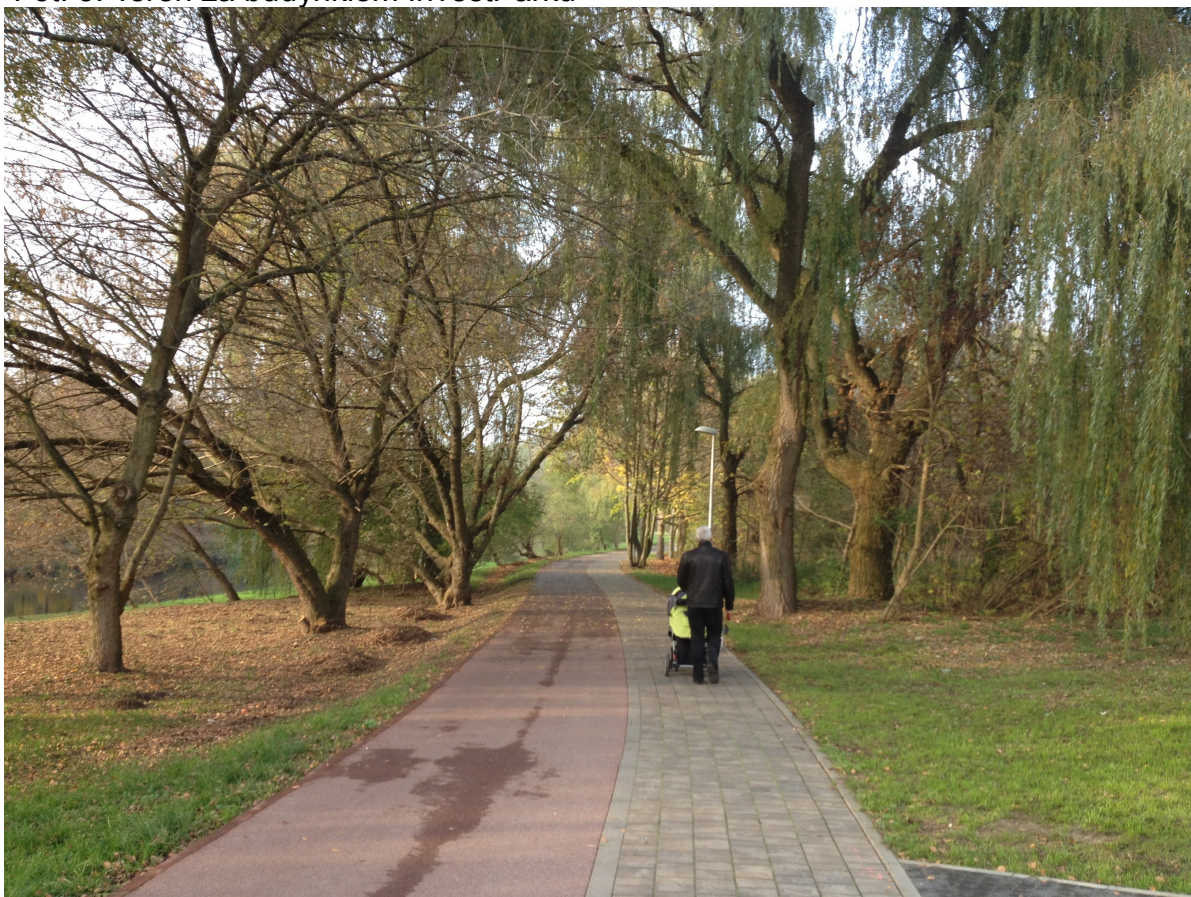
Fot. 4. Ciąg pieszo-rowerowy prowadzący do Mostów Królewskich

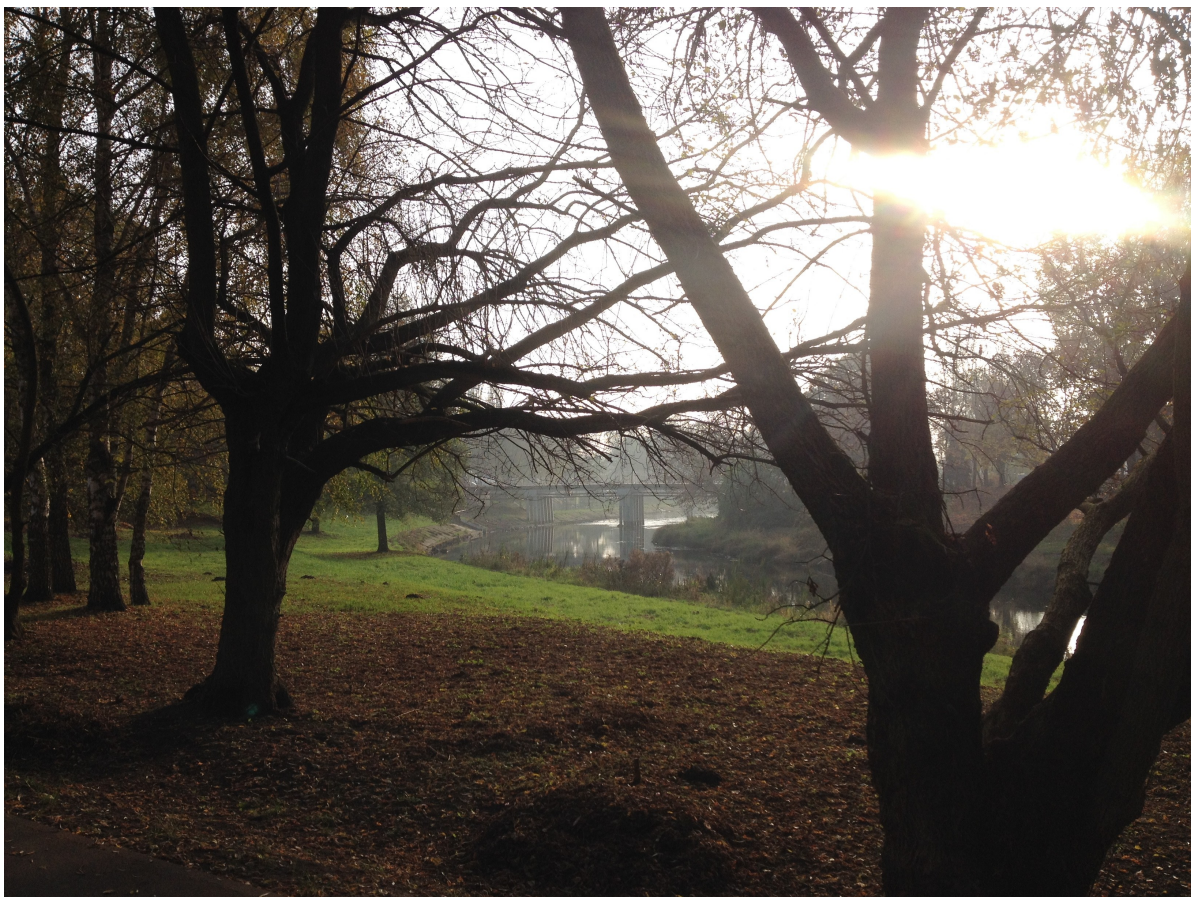
Fot. 5. Widok na most przy restauracji Molino, prowadzący na Wyspę

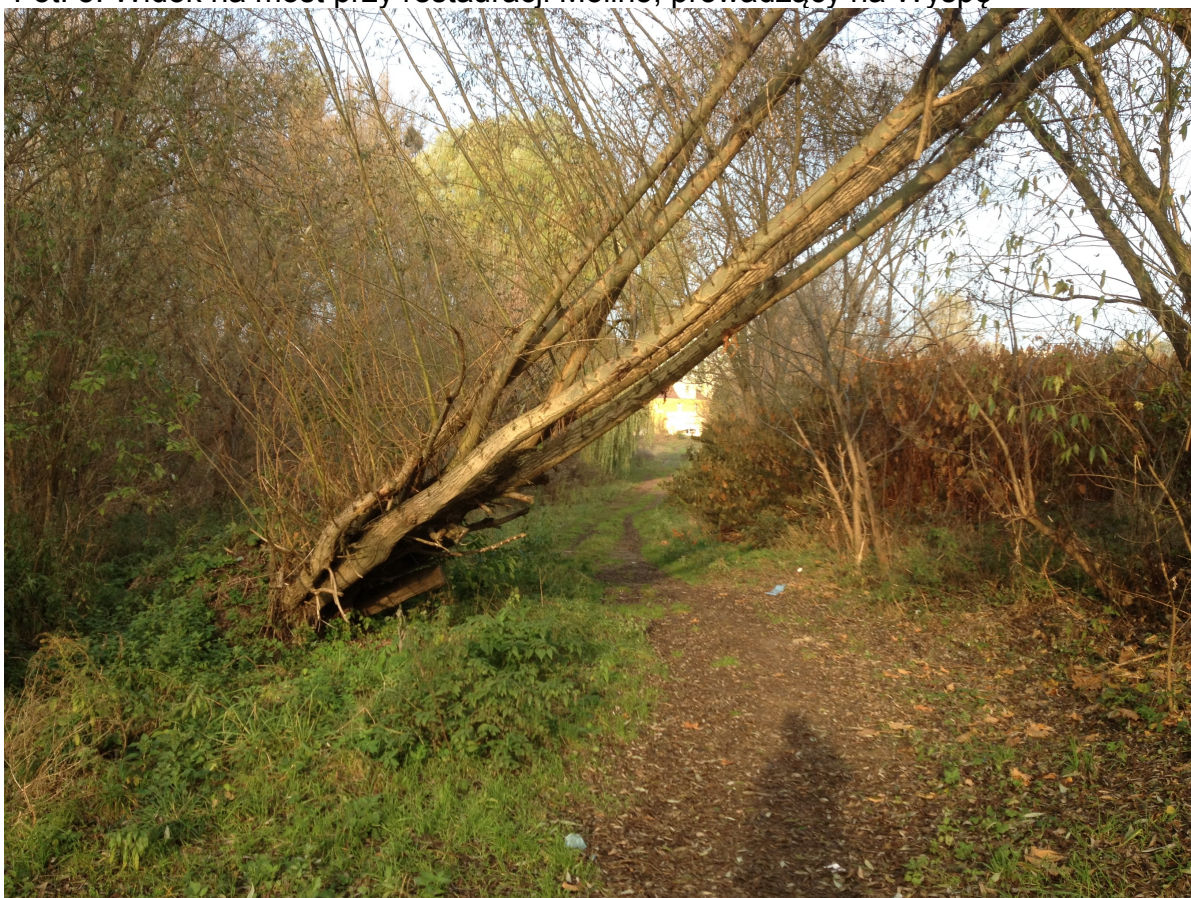
Fot.6. Ścieżka prowadząca z ciągu pieszo-rowerowego do ul. Dąbrowskiego. Po lewej myjnia samochodowa.

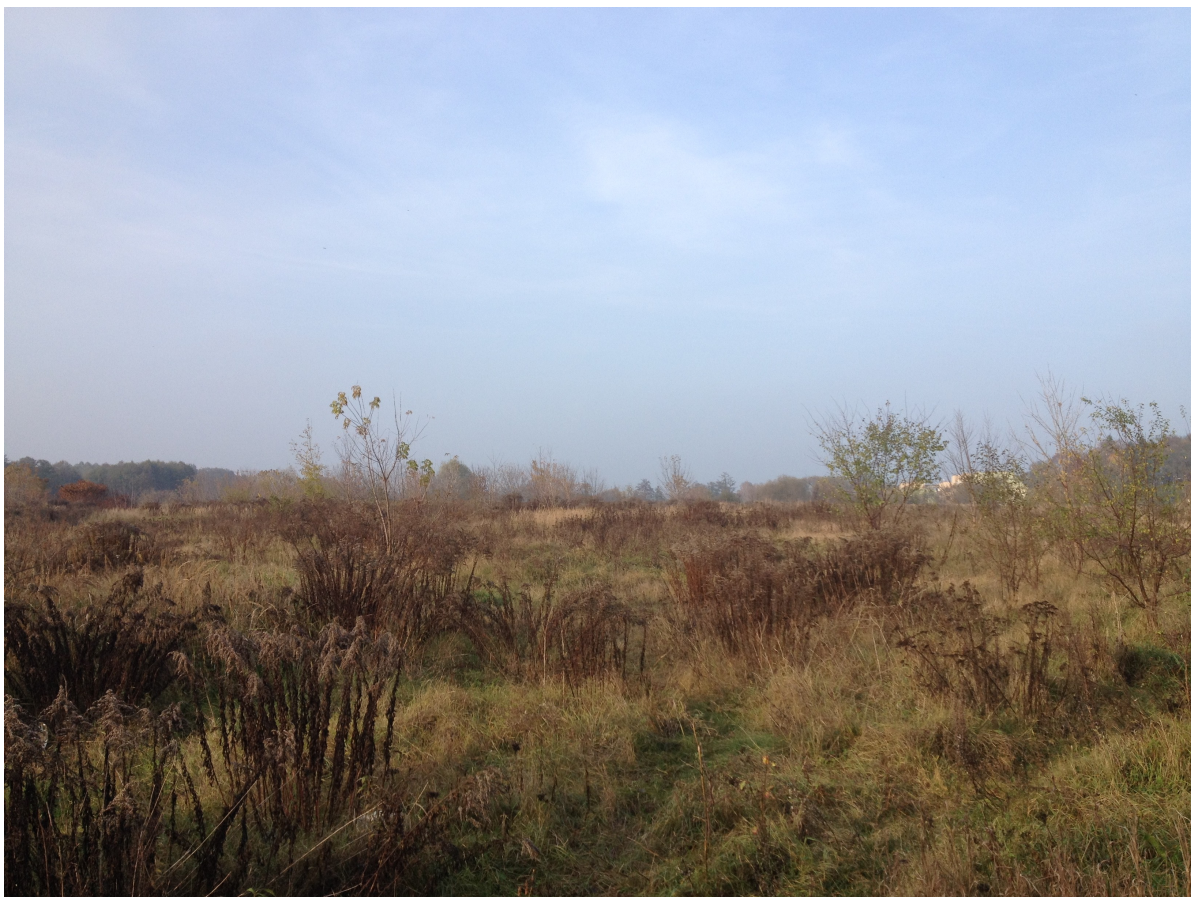
Fot. 7. Widok na nieużytki od strony południowej.

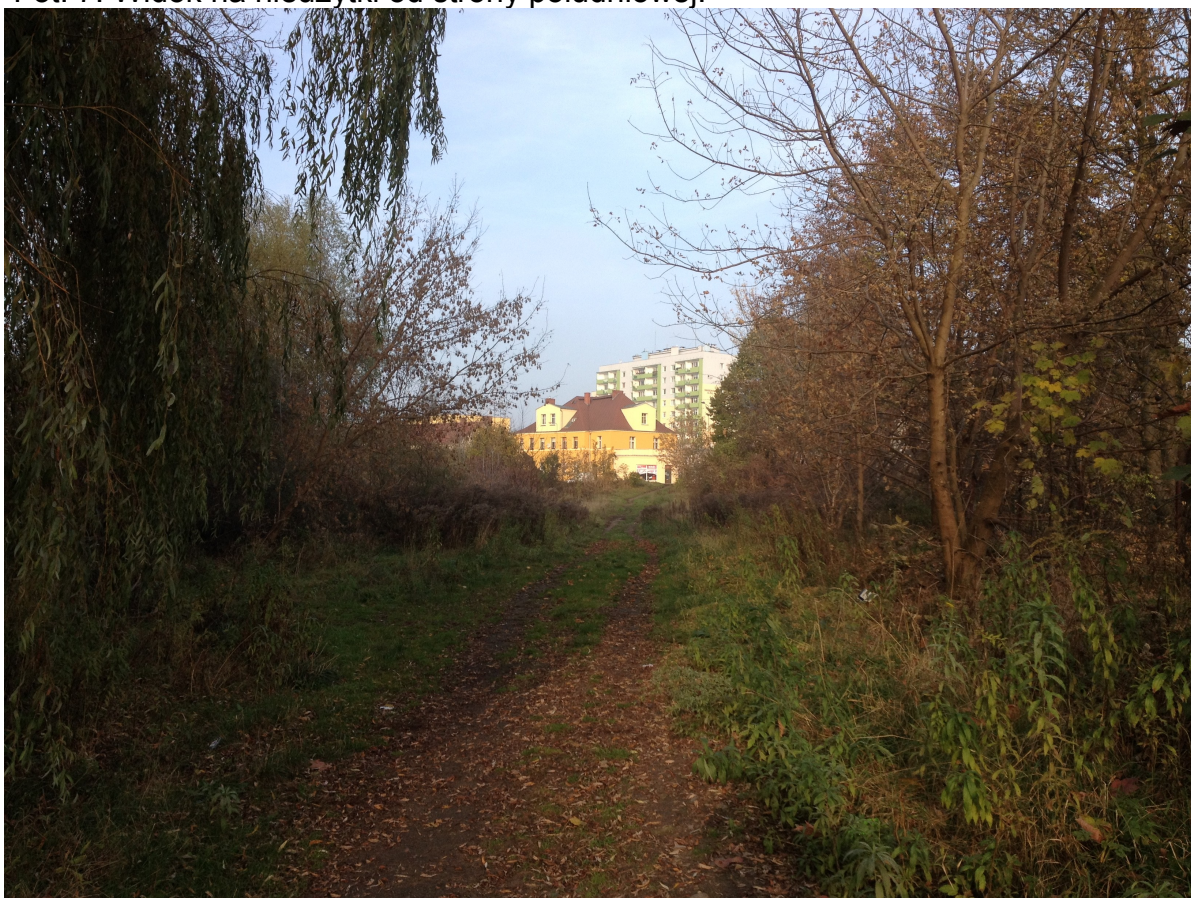
Fot.8. Ścieżka prowadząca z ciągu pieszo-rowerowego do ul. Dąbrowskiego. Po lewej myjnia samochodowa.

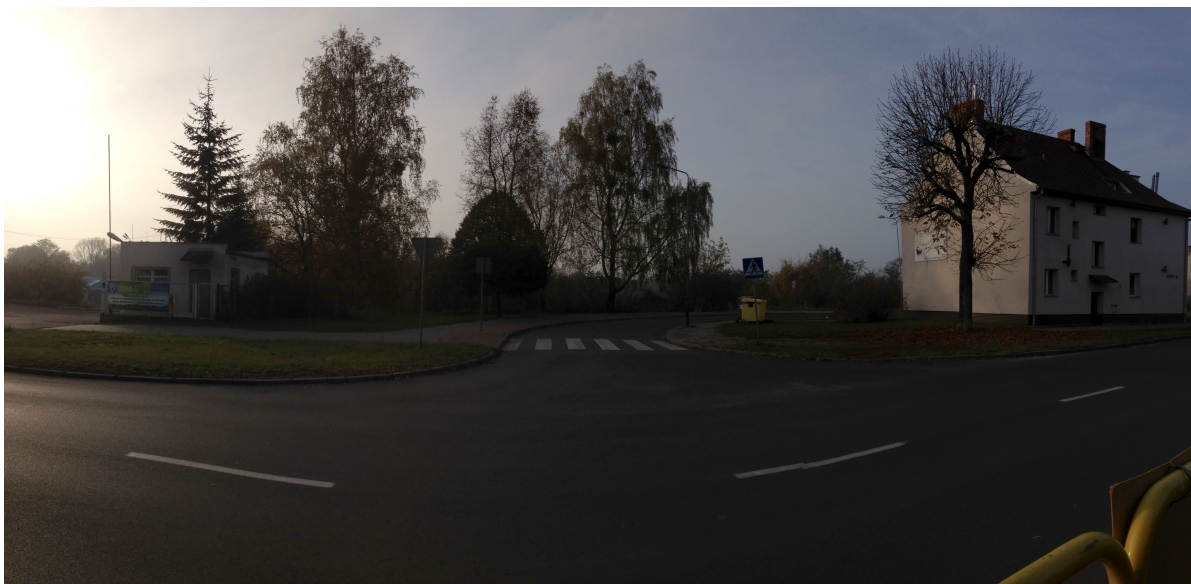
Fot.9. Skrzyżowanie ul. Dąbrowskiego i Śniadeckich.

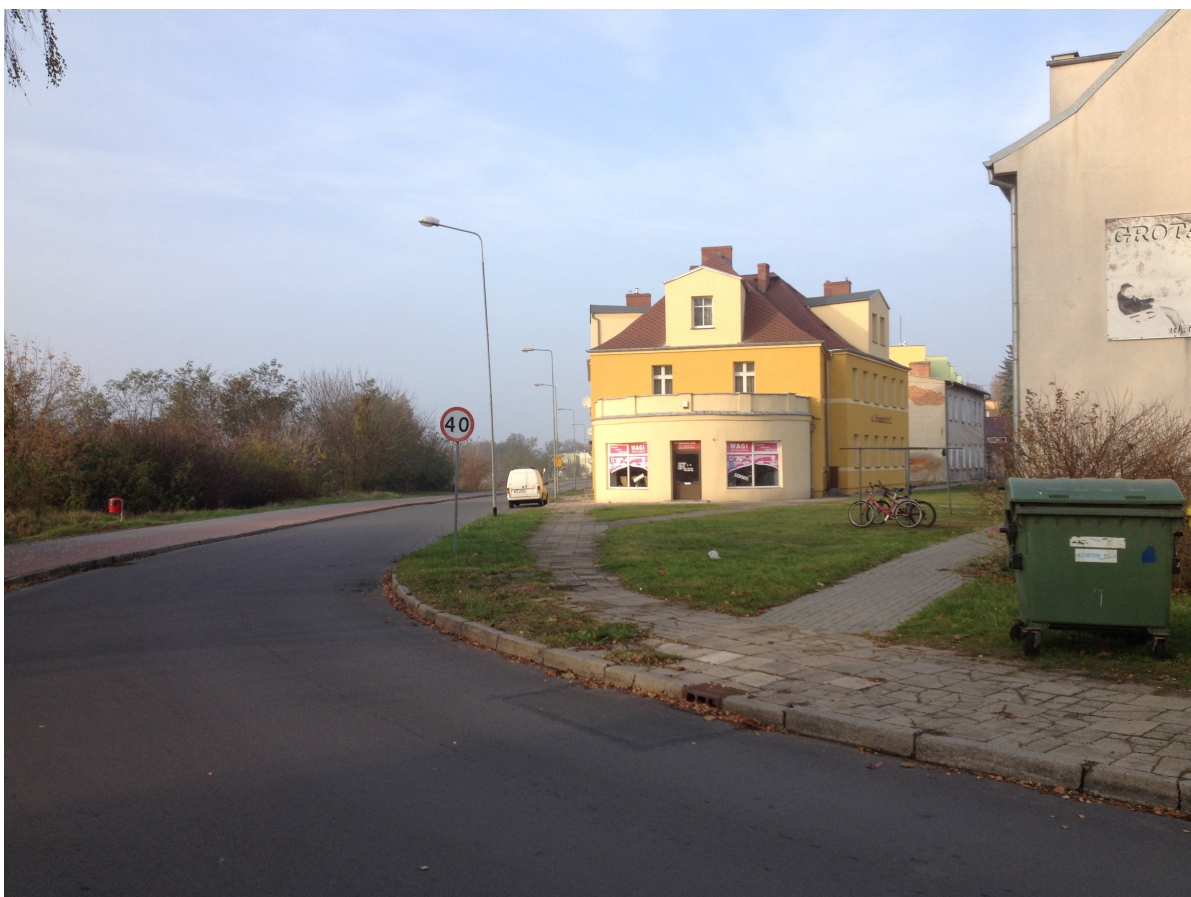
Fot. 10. Zabudowa przy zbiegu ulic Dąbrowskiego i Śniadeckich.

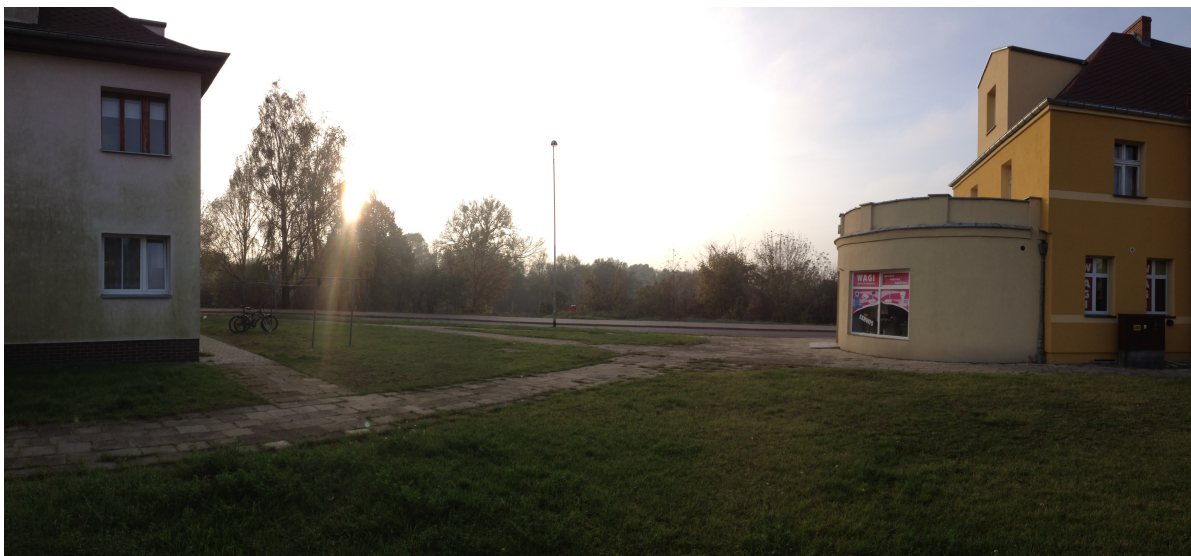
Fot. 11. Widok z ulicy Śniadeckich na obszar opracowania

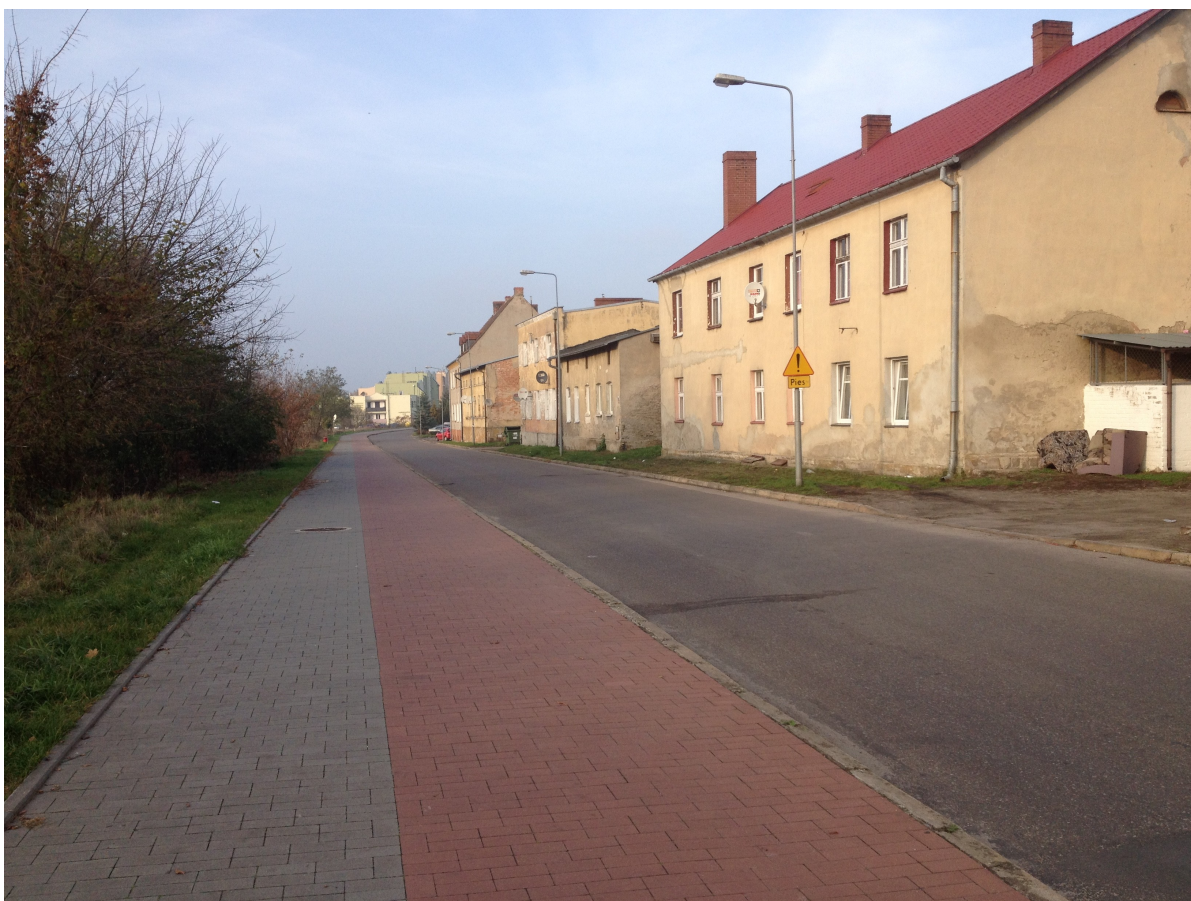
Fot. 12. Ulica Dąbrowskiego, istniejąca zabudowa i ciąg pieszo-rowerowy.

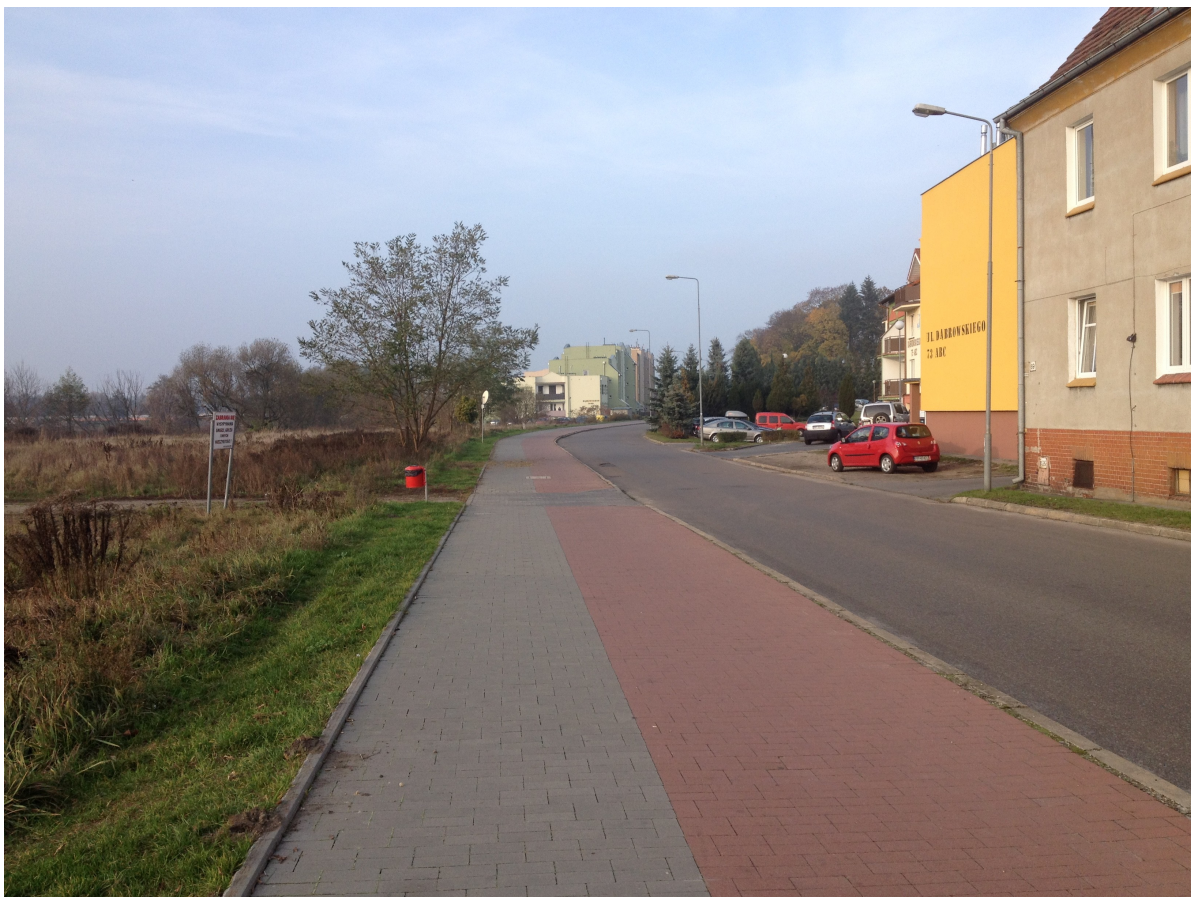
Część terenu pomiędzy Gwdą a ul. Dąbrowskiego pełniła funkcję składowiska gruzu (wyraźnie wyższe rzędne terenu). Przy skrzyżowaniu al. 500 Lecia Piły z ul. Dąbrowskiego osadnik wód deszczowych.

Fot. 13. Istniejący zjazd na ul. Dąbrowskiego z dawnego wysypiska gruzu.

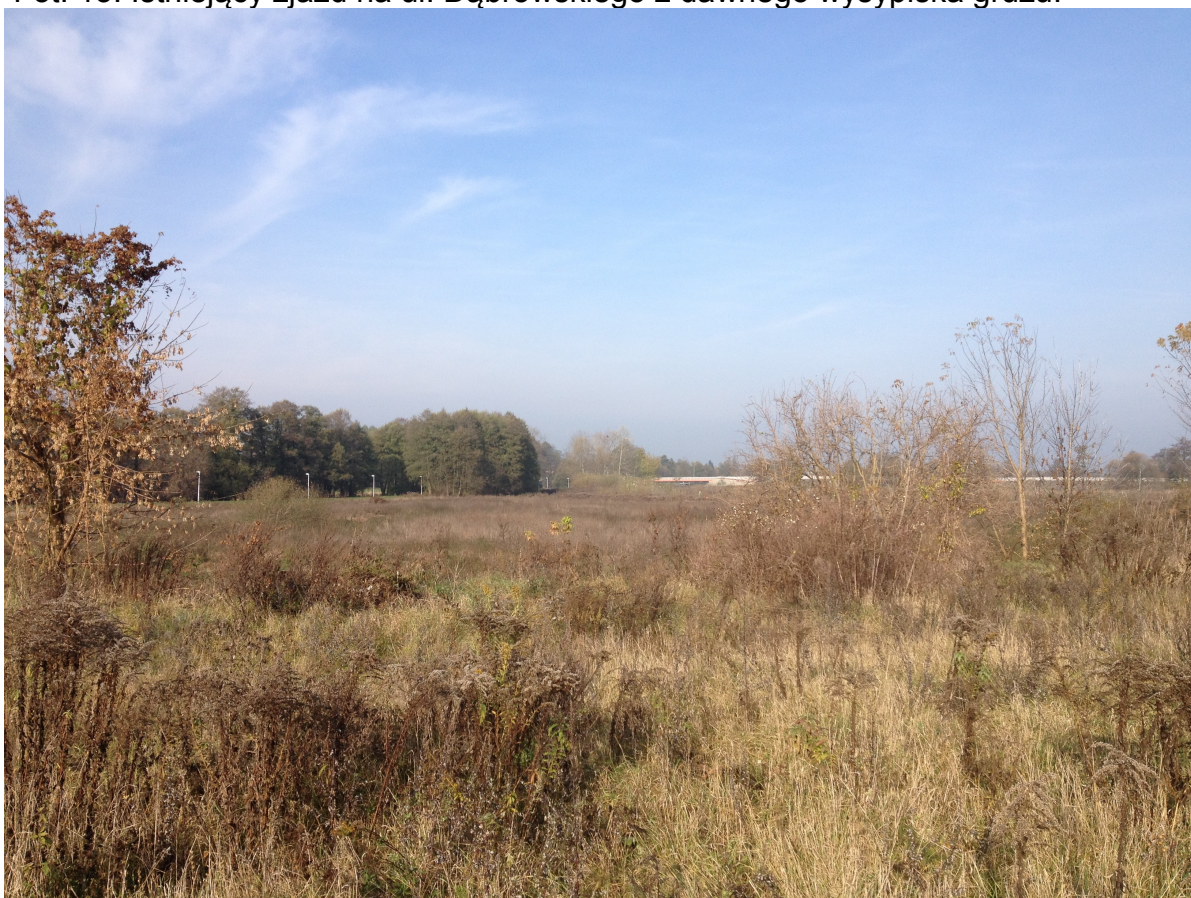
Fot. 14. Widok z istniejącej skarpy. W oddali ciąg pieszo-rowerowy i Mosty Królewskie.

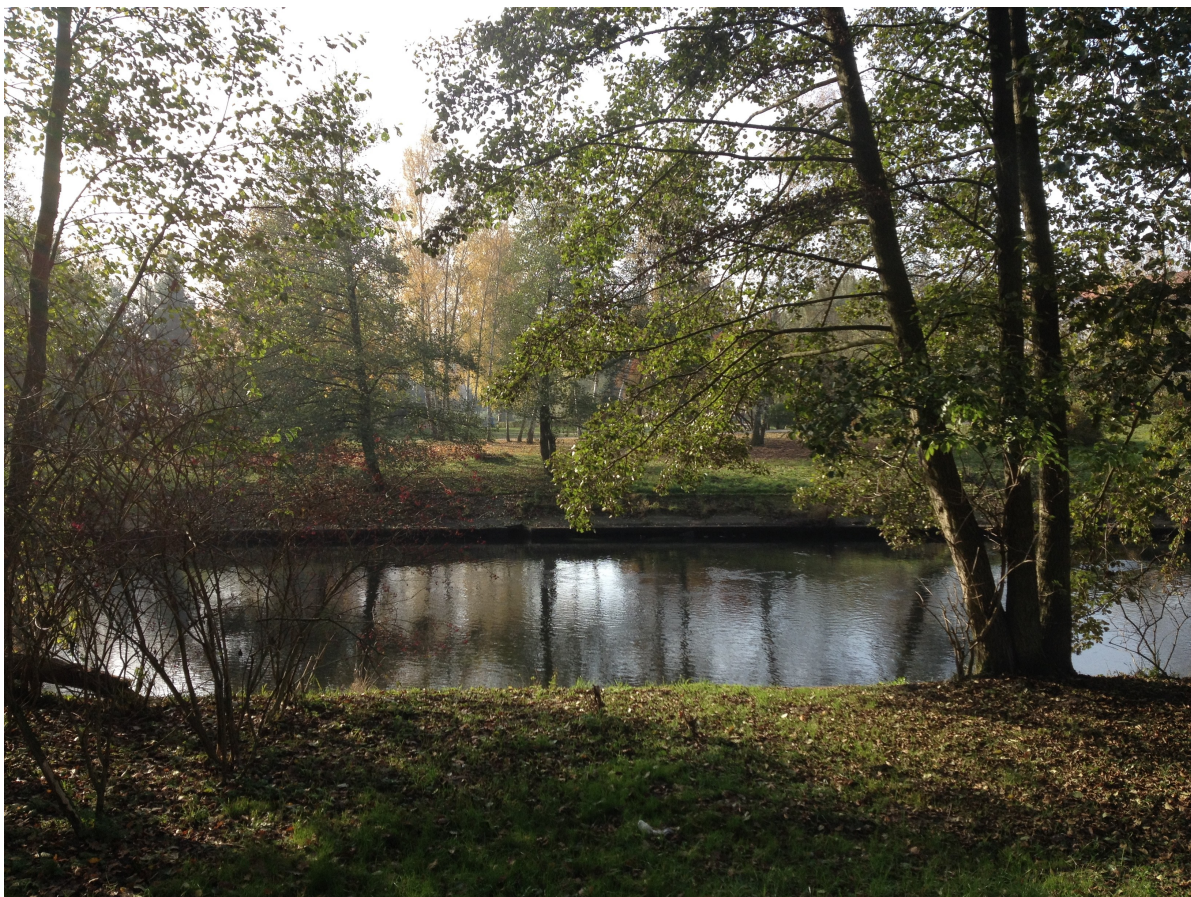
Fot. 15. Widok z lewego brzegu Gwdy w miejscu planowanej kładki.

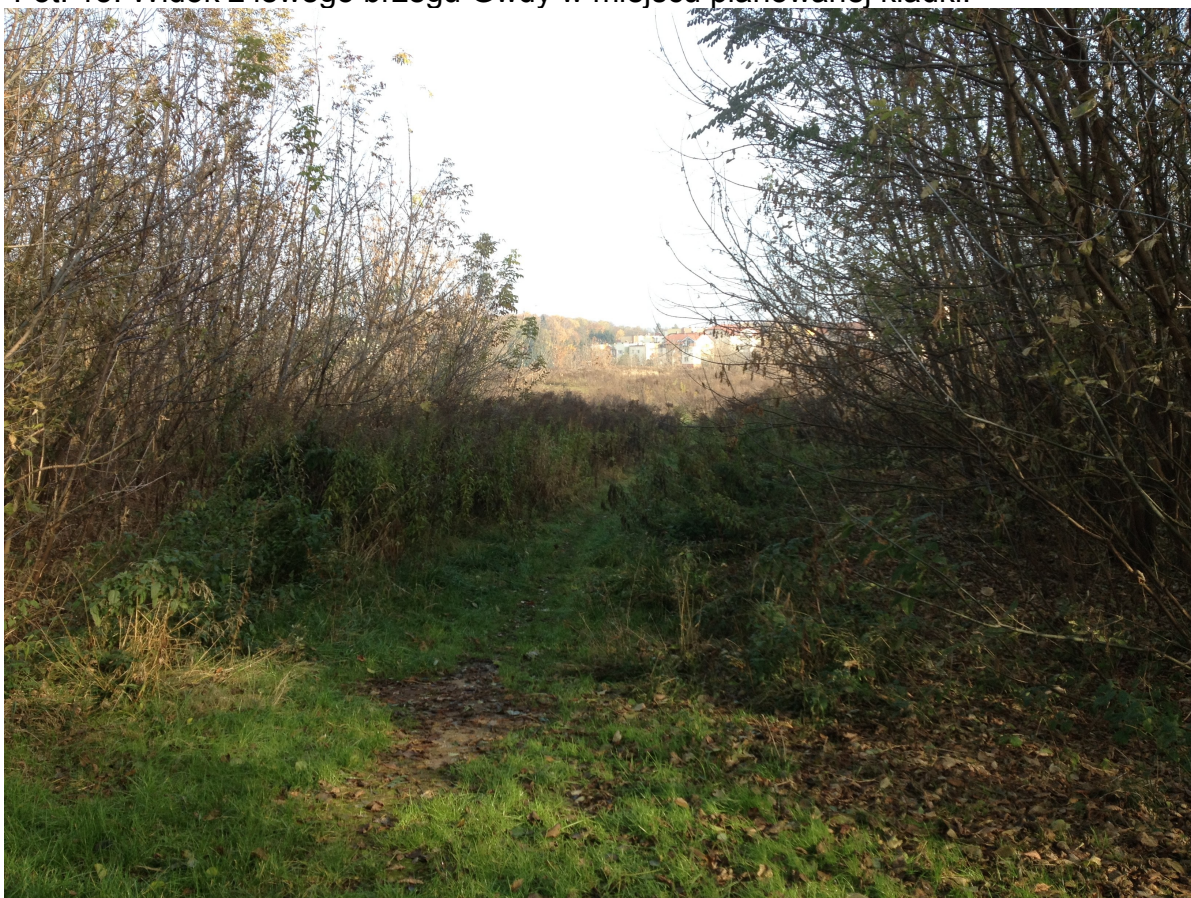
Fot. 16. Widok z ciągu pieszo-rowerowego nad Gwdą w kierunku ul. Dąbrowskiego

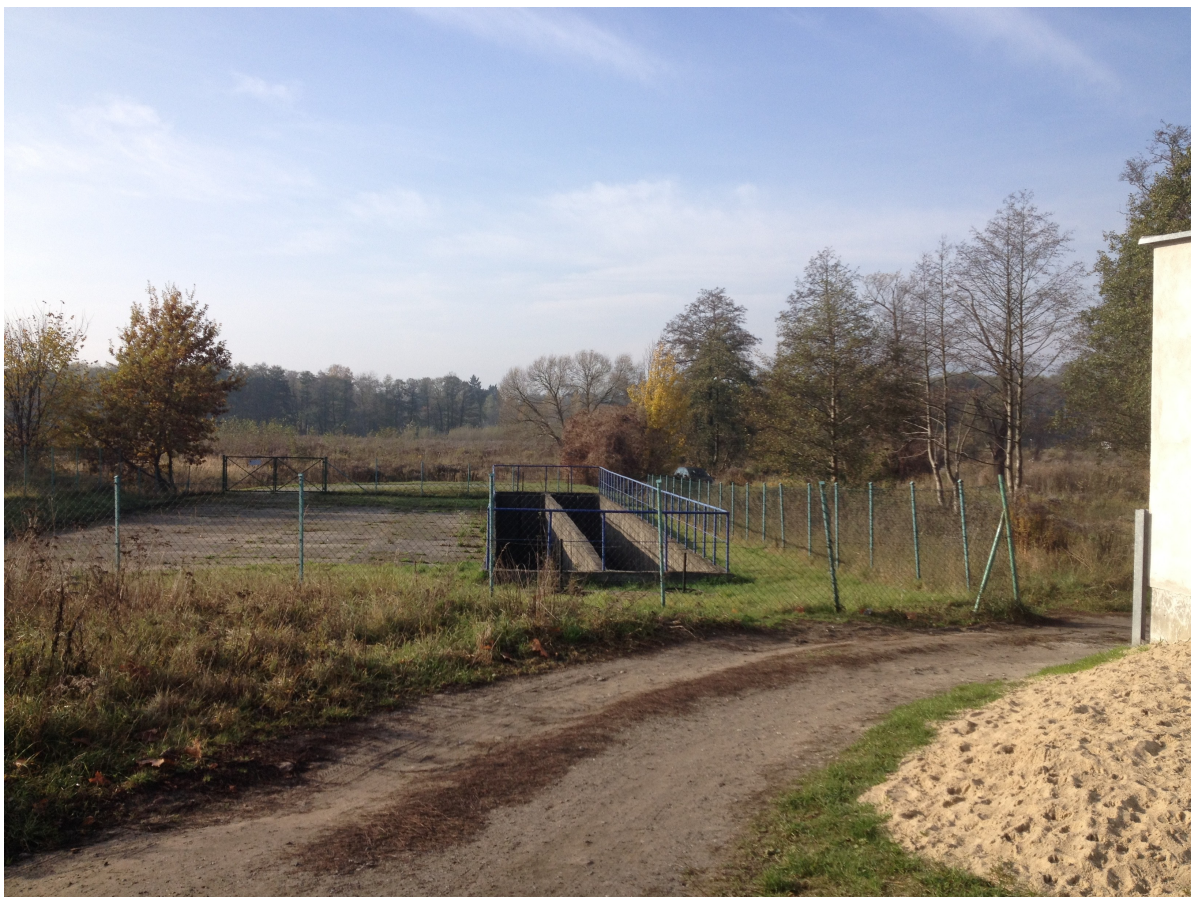
Fot. 17. Osadnik przy starorzeczu (ul. Dąbrowskiego, al. 500 Lecia Piły).

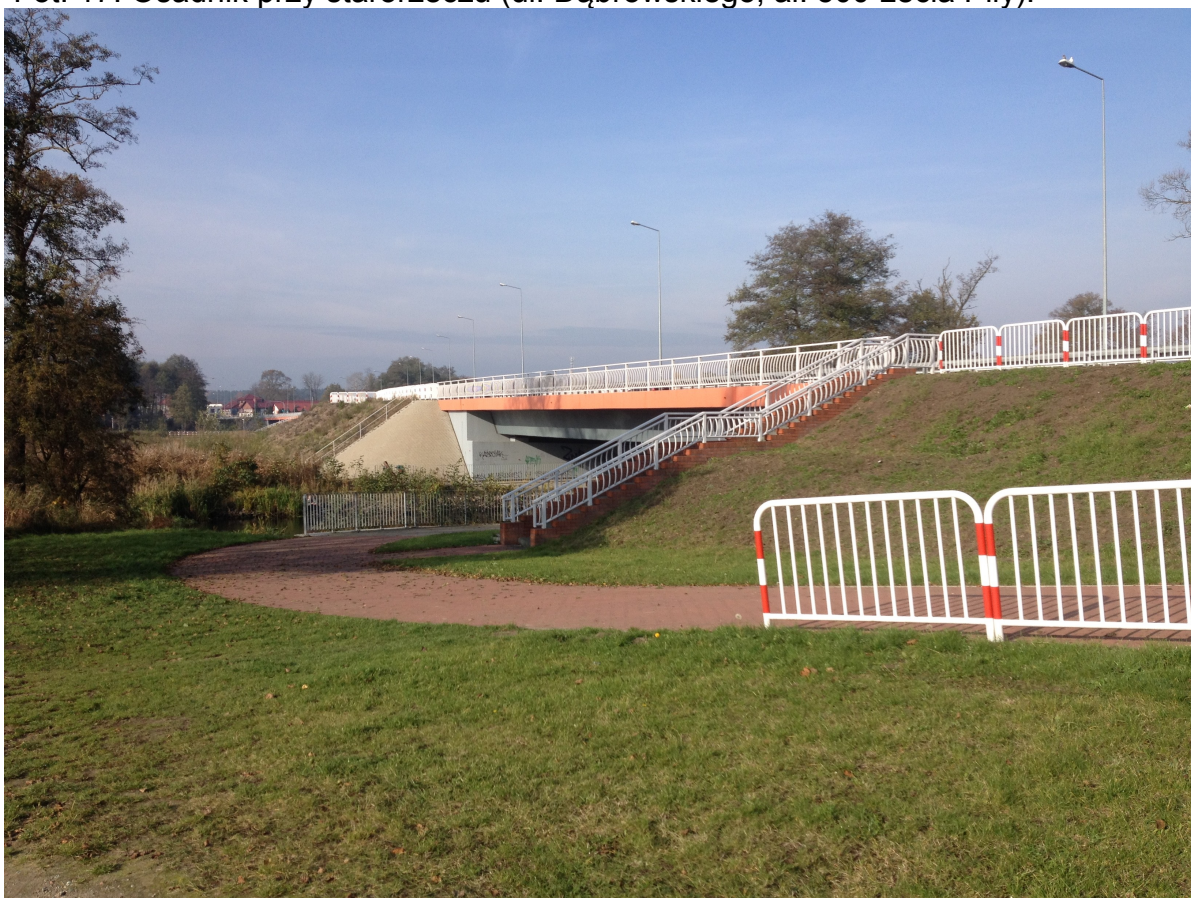
Fot. 18. Most na starorzeczu oraz zejście i zjazd ciągu pieszo-rowerowego na al. 500 Lecia Piły prowadzący pod most.

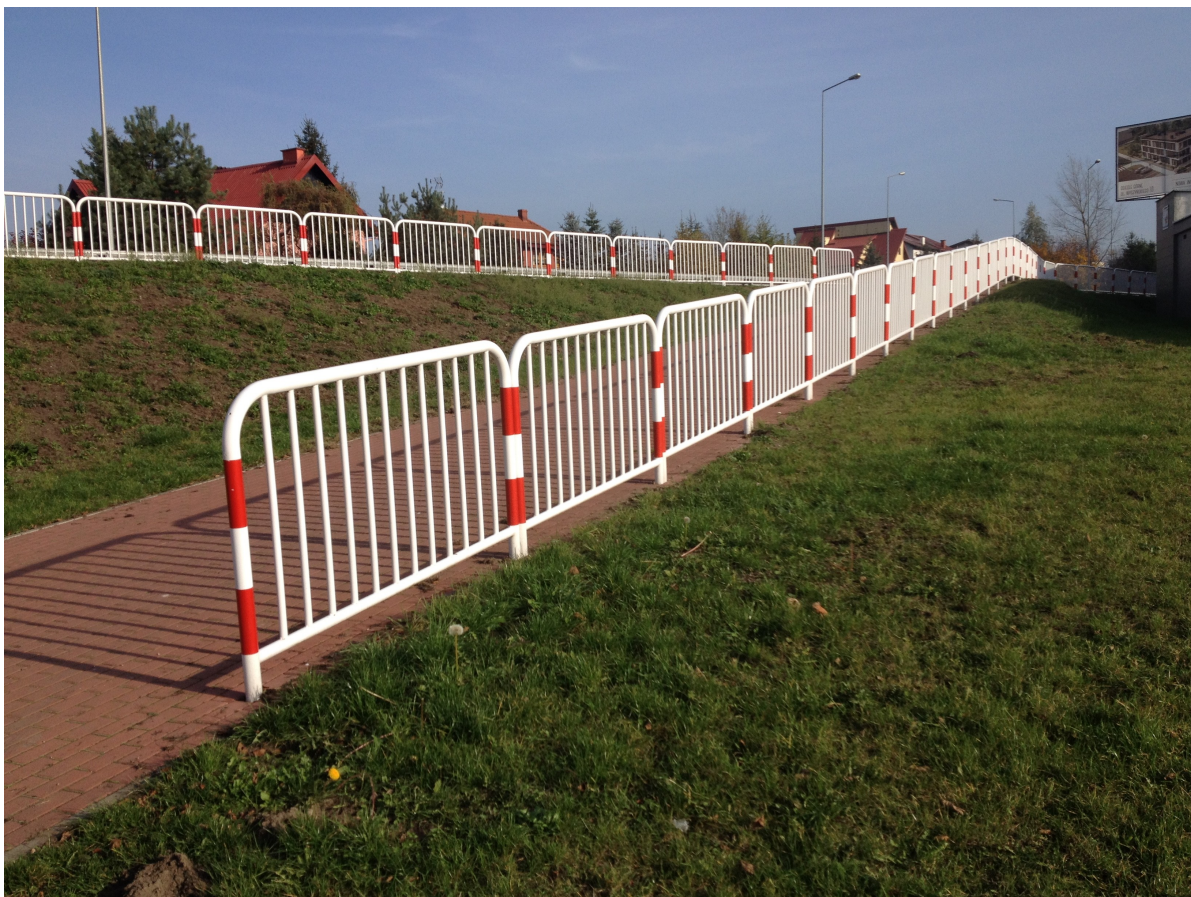
Fot. 19. Zjazd ciągu pieszo-rowerowego na al. 500 Lecia Piły prowadzący pod most.

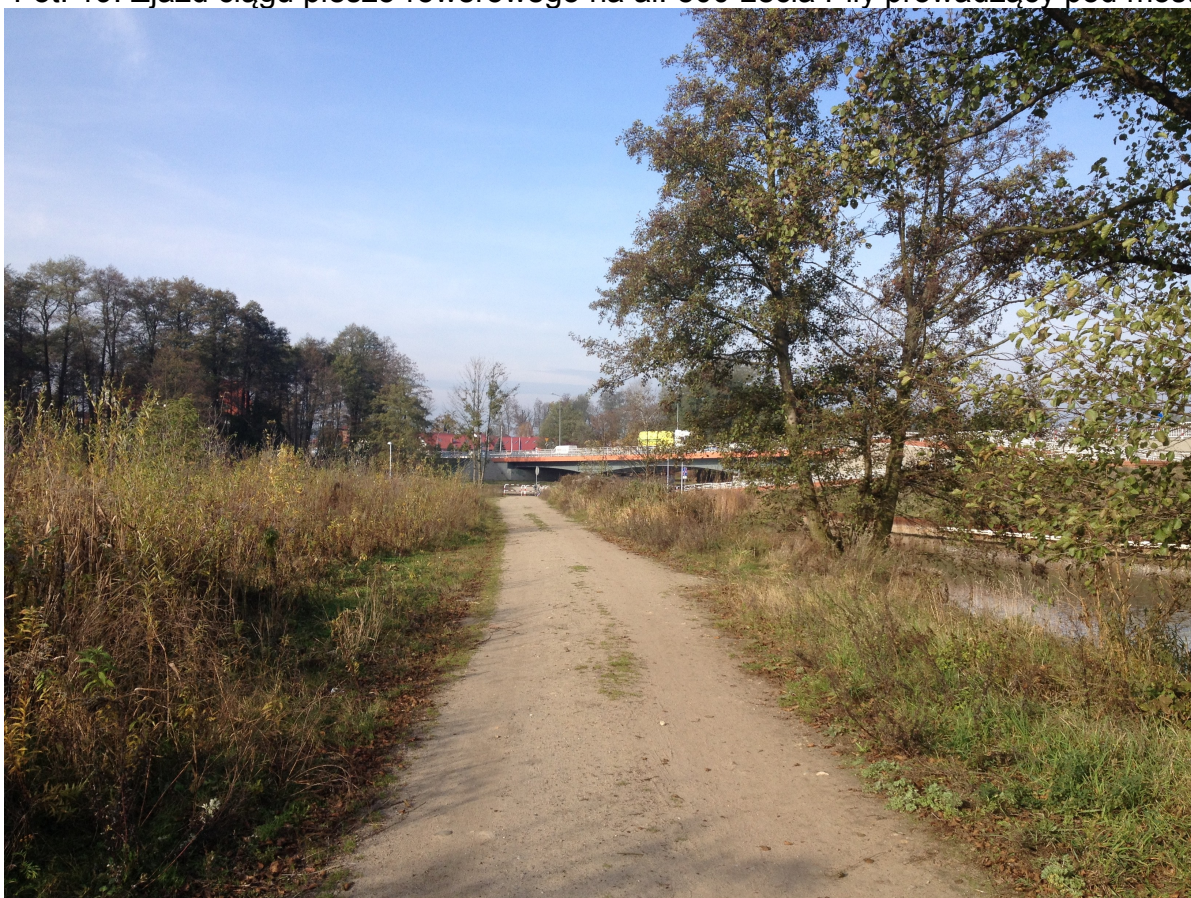
Fot. 20. Droga gruntowa po południowej stronie starorzecza. W tle most przez główne koryto Gwdy.

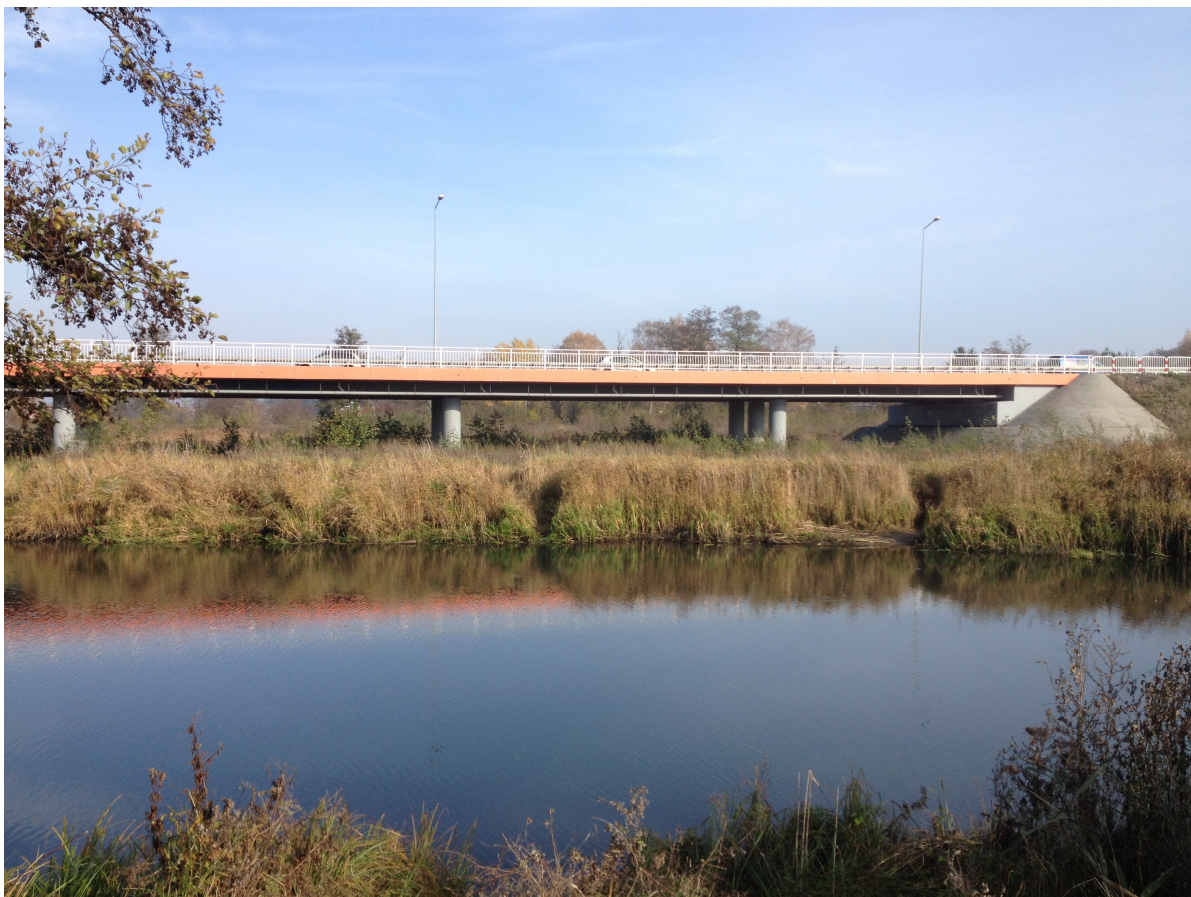
Fot. 21. Estakada w ciągu Mostów Królewskich.

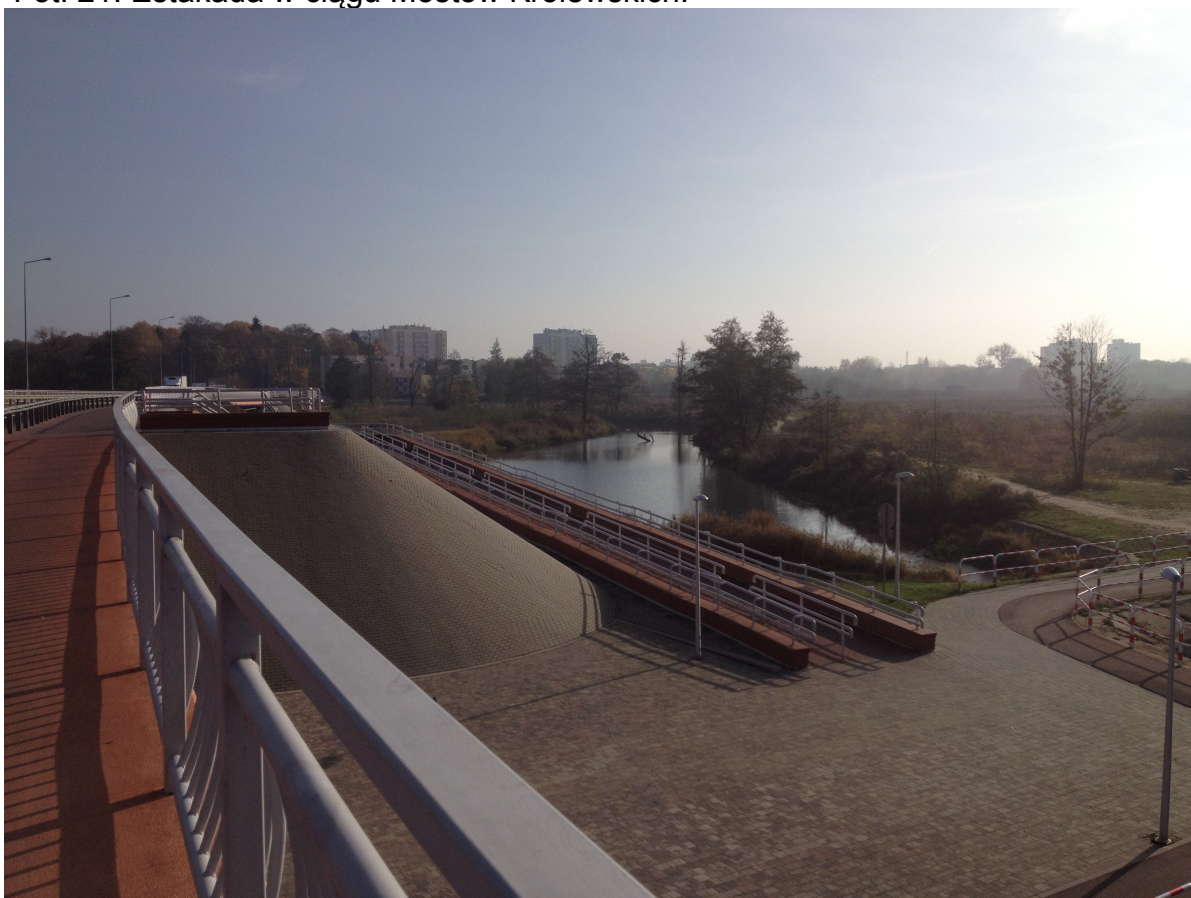
Fot. 22. Widok z Mostów Królewskich na starorzecze oraz na rampę prowadzącą do ciągu pieszo-rowerowego nad Gwdą
