## **INWENTARYZACJA STANU ISTNIEJĄCEGO DOKUMENTACJA FOTOGRAFICZNA**

**OBIEKT:** PILSKA STREFA AKTYWNOŚCI – ETAP II (bez mediateki)

**LOKALIZACJA:** Piła – północna część wyspy miejskiej wraz z terenami nadrzecznymi

grudzień 2014r.

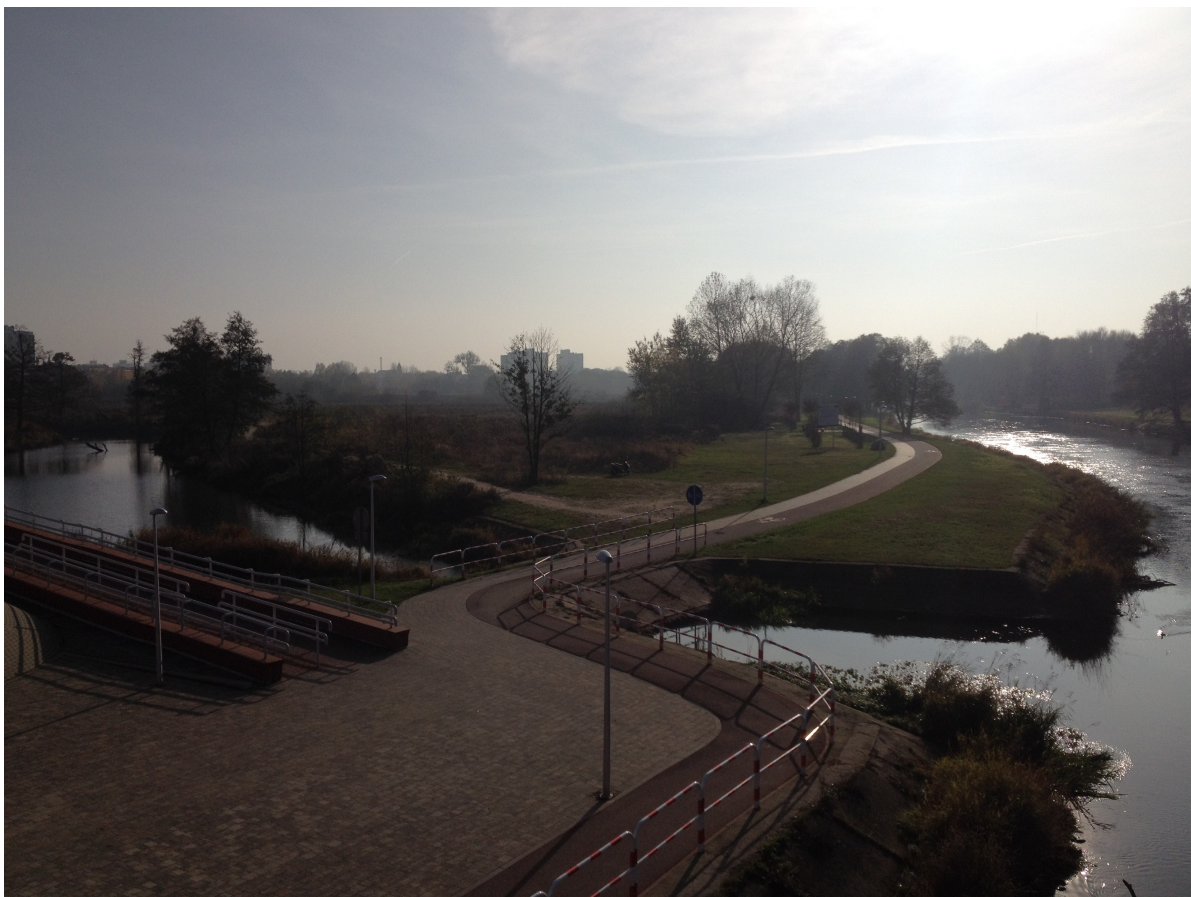
Fot. 23. Widok z Mostów Królewskich na ciąg pieszo-rowerowy.

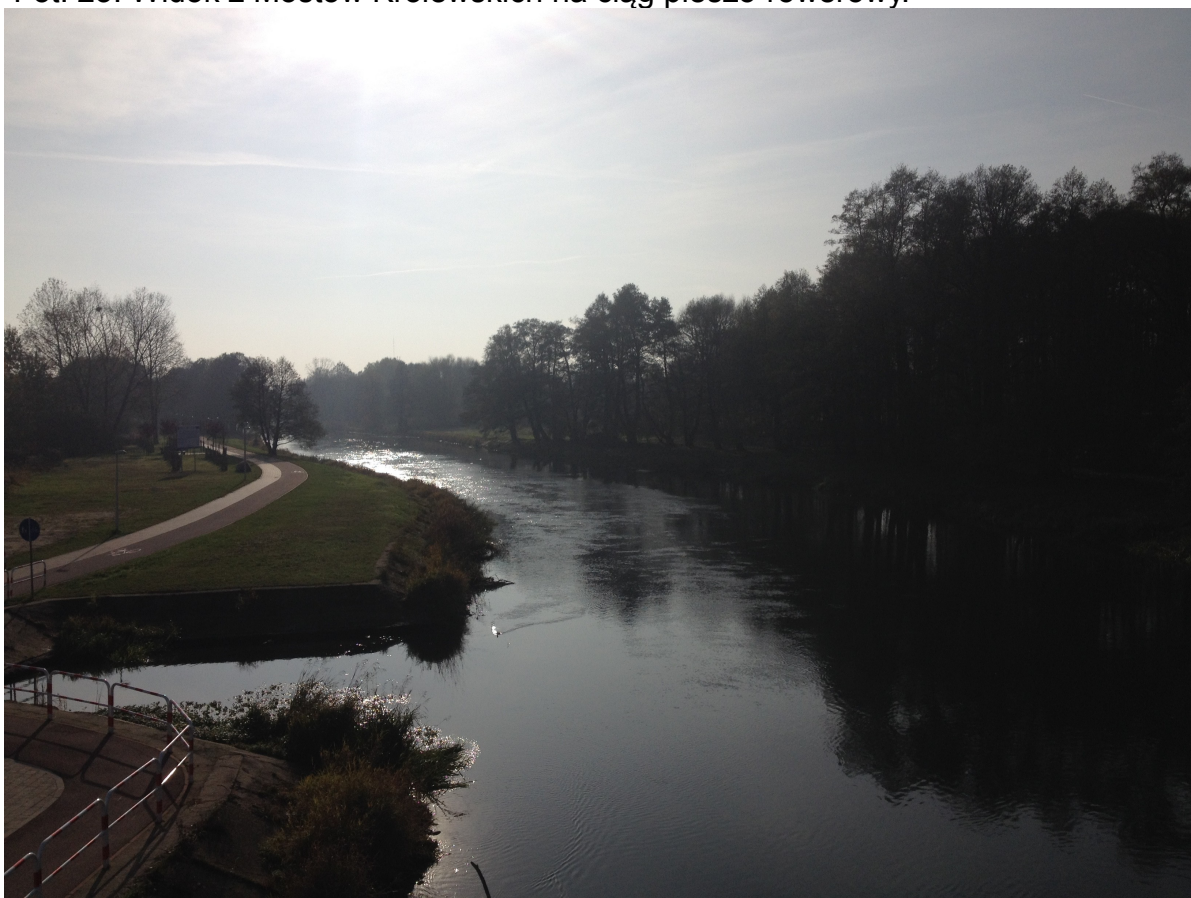
Fot. 24. Widok z Mostów Królewskich na Gwdę.

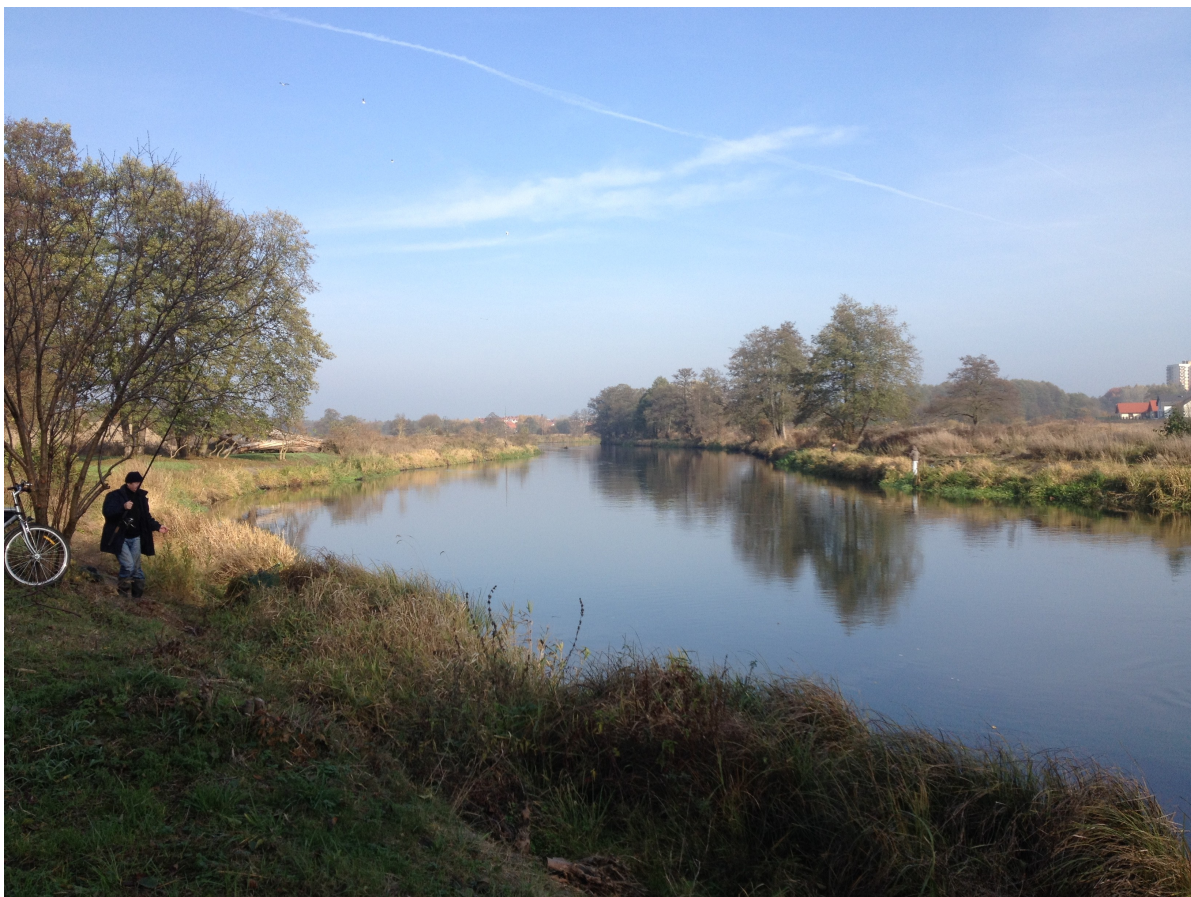
Fot. 25. Widok na rzekę Gwdę z jej prawego brzegu powyżej Mostów Królewskich

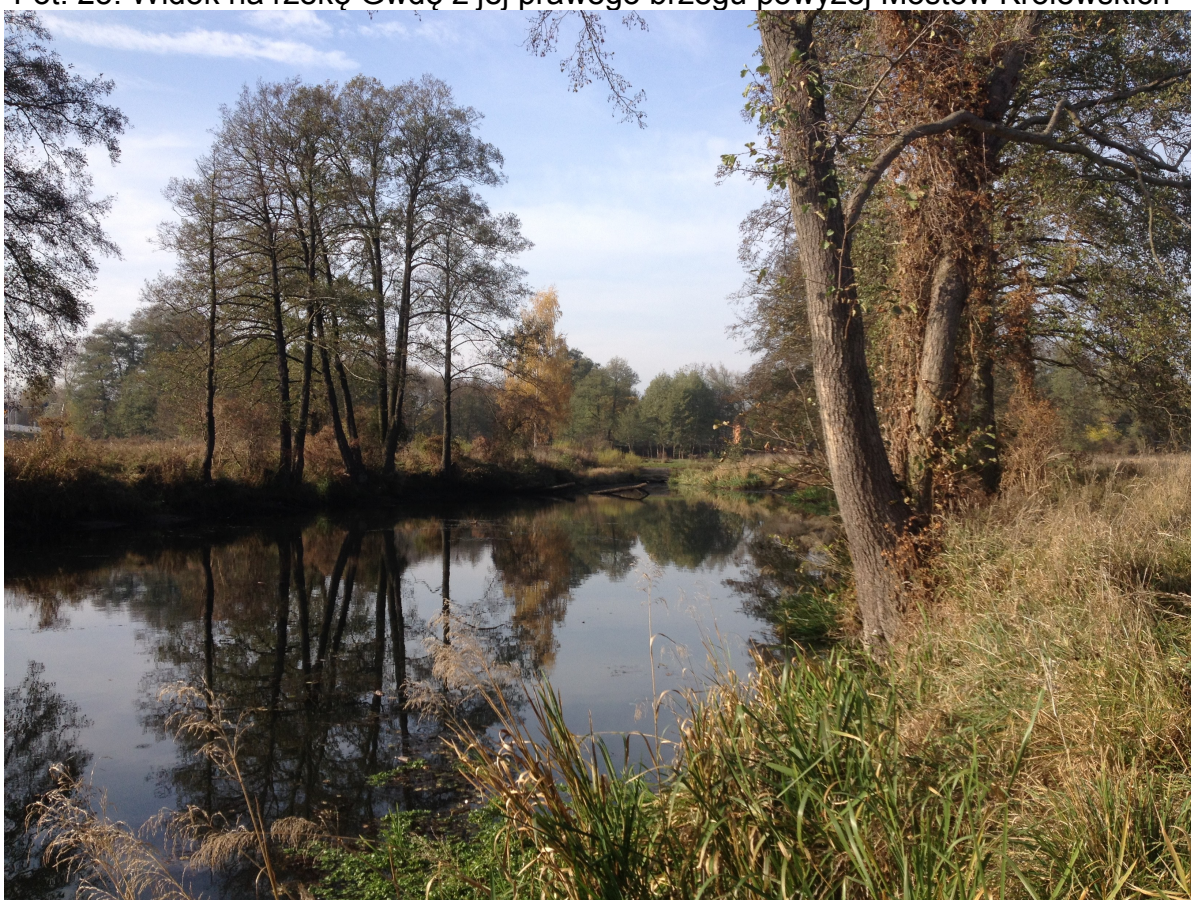
Fot. 26. Widok na północną część starorzecza.

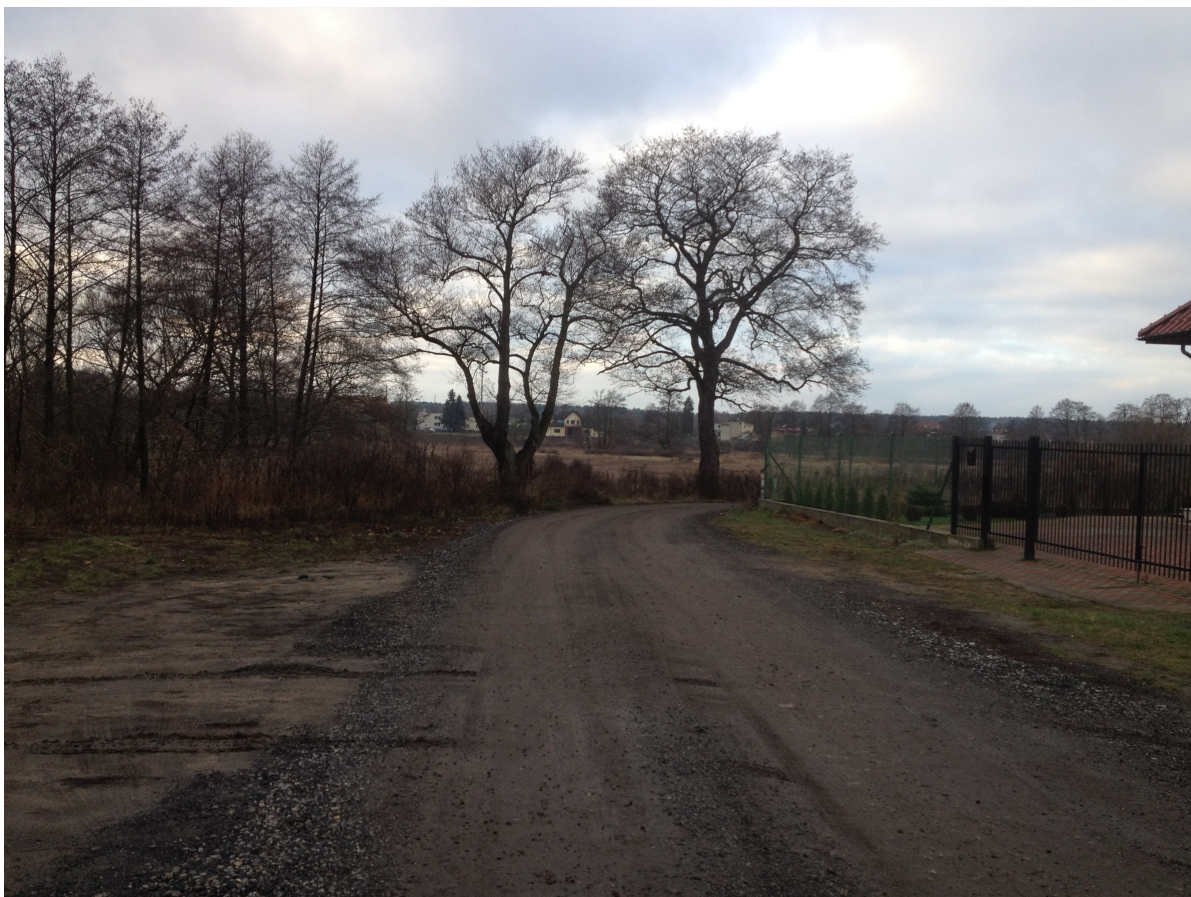
Fot. 27. Ulica Małgorzaty.

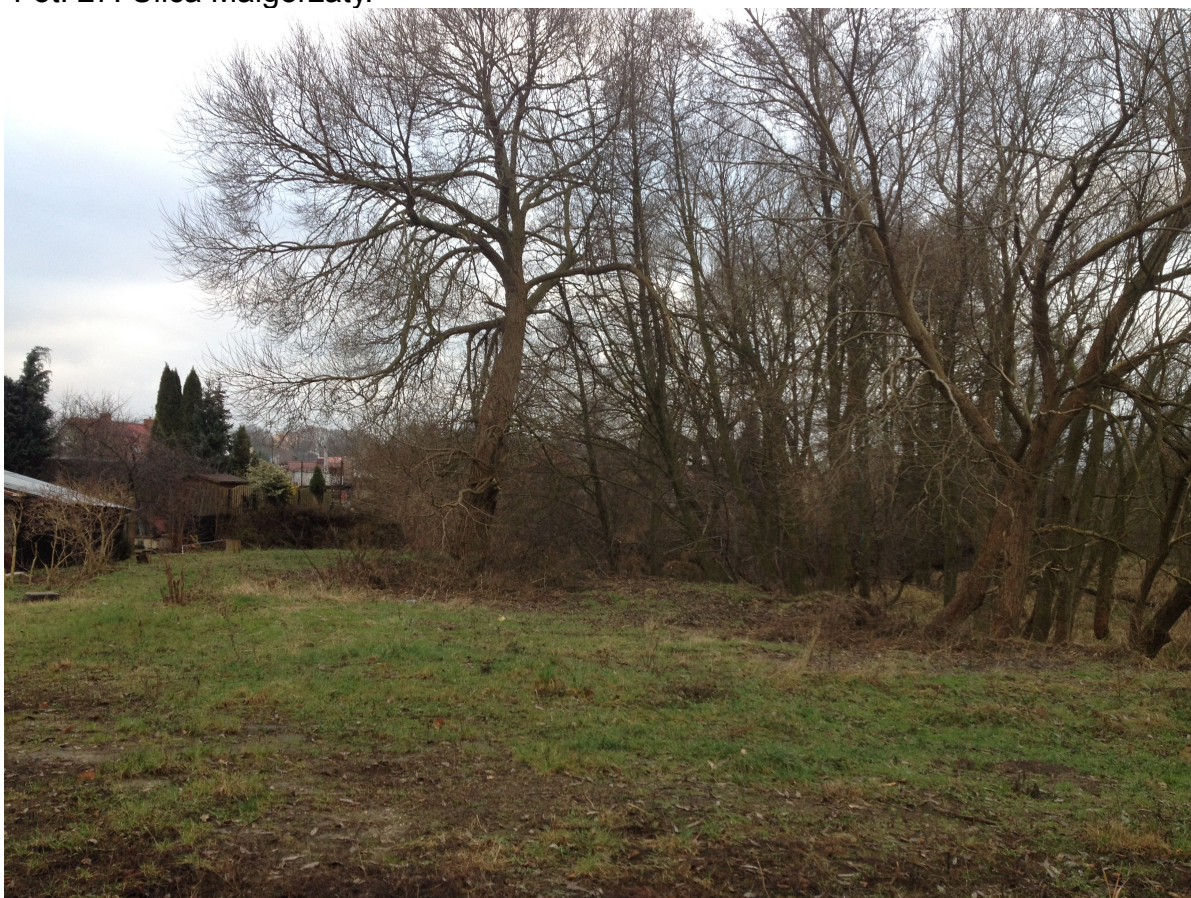
Fot. 28. Widok z ul. Małgorzaty w kierunku południowym

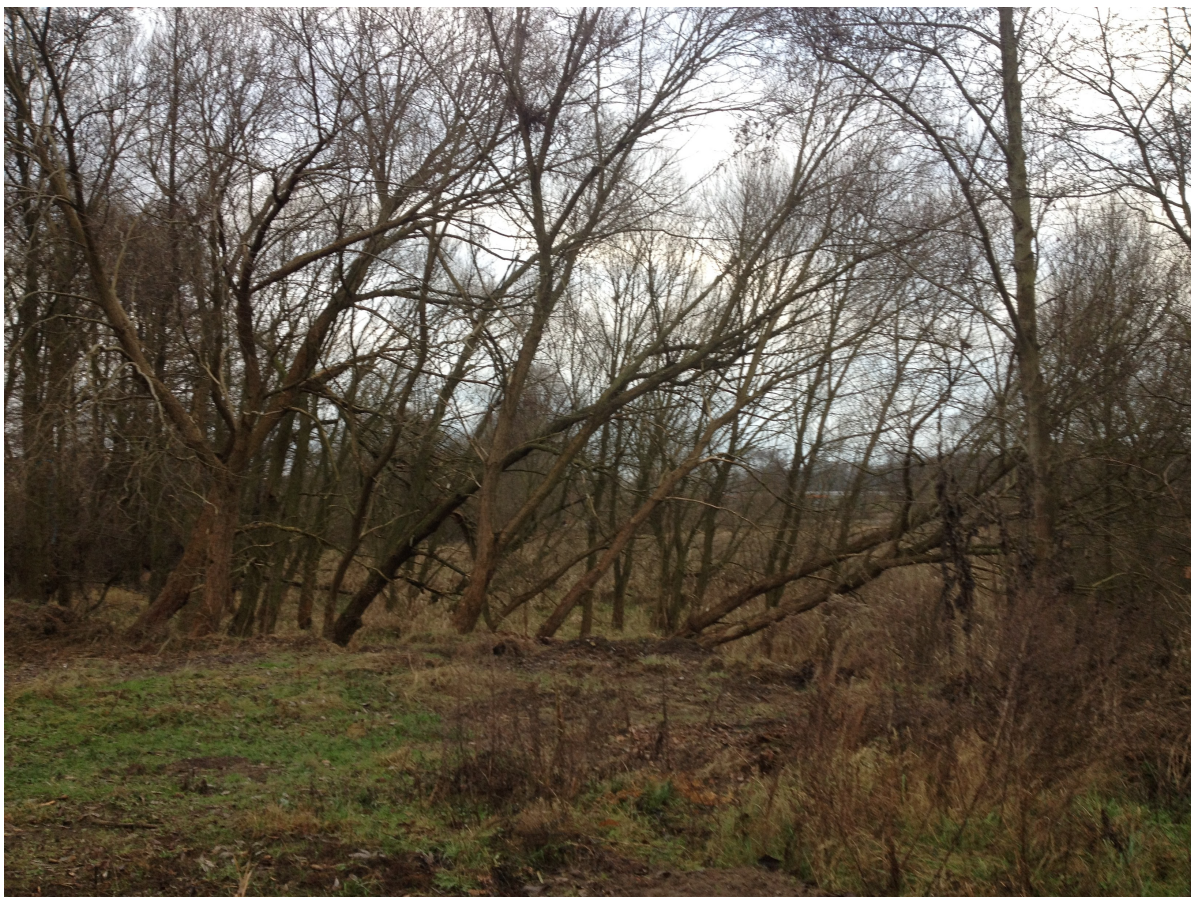
Fot. 29. Widok z ul. Małgorzaty w kierunku południowym.

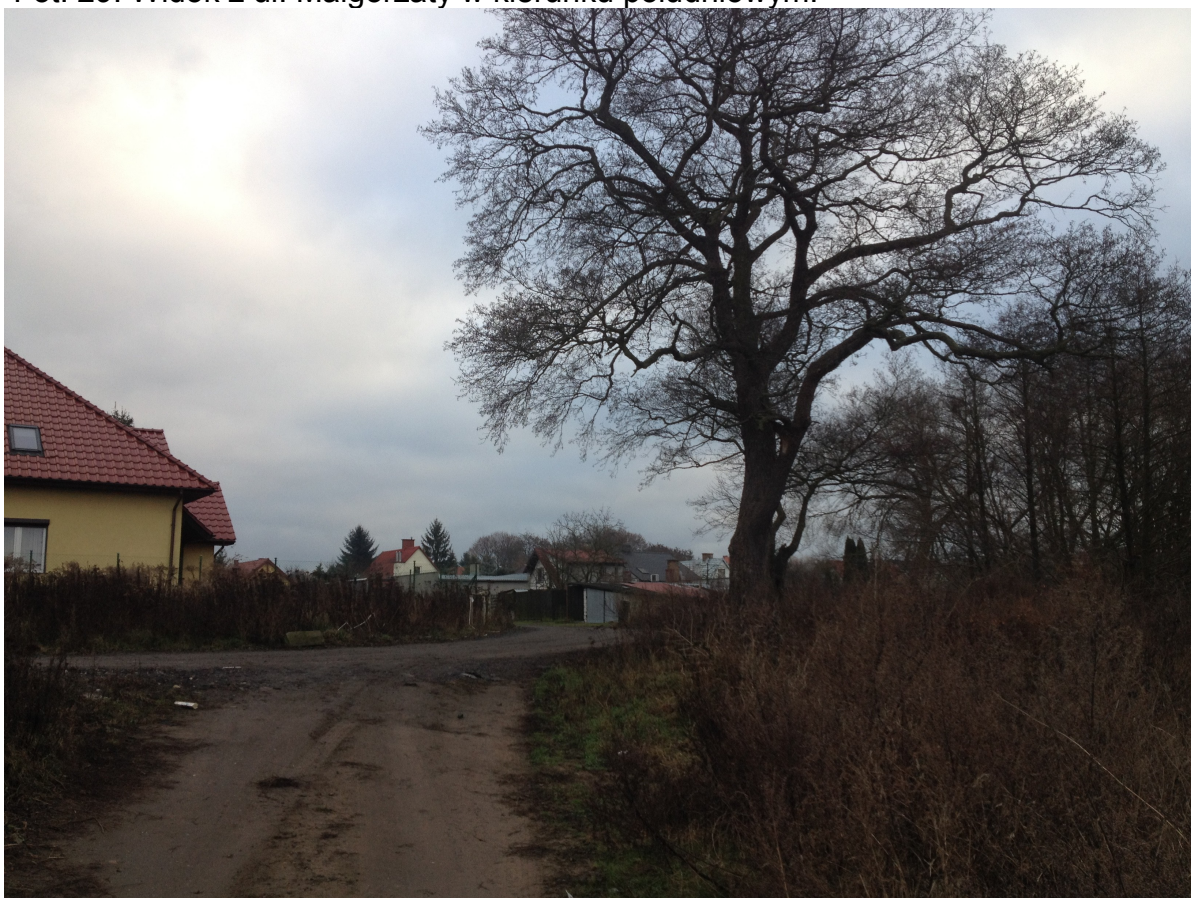
Fot. 30. Widok na ulicę Małgorzaty z drogi gruntowej prowadzącej w kierunku starorzecza.

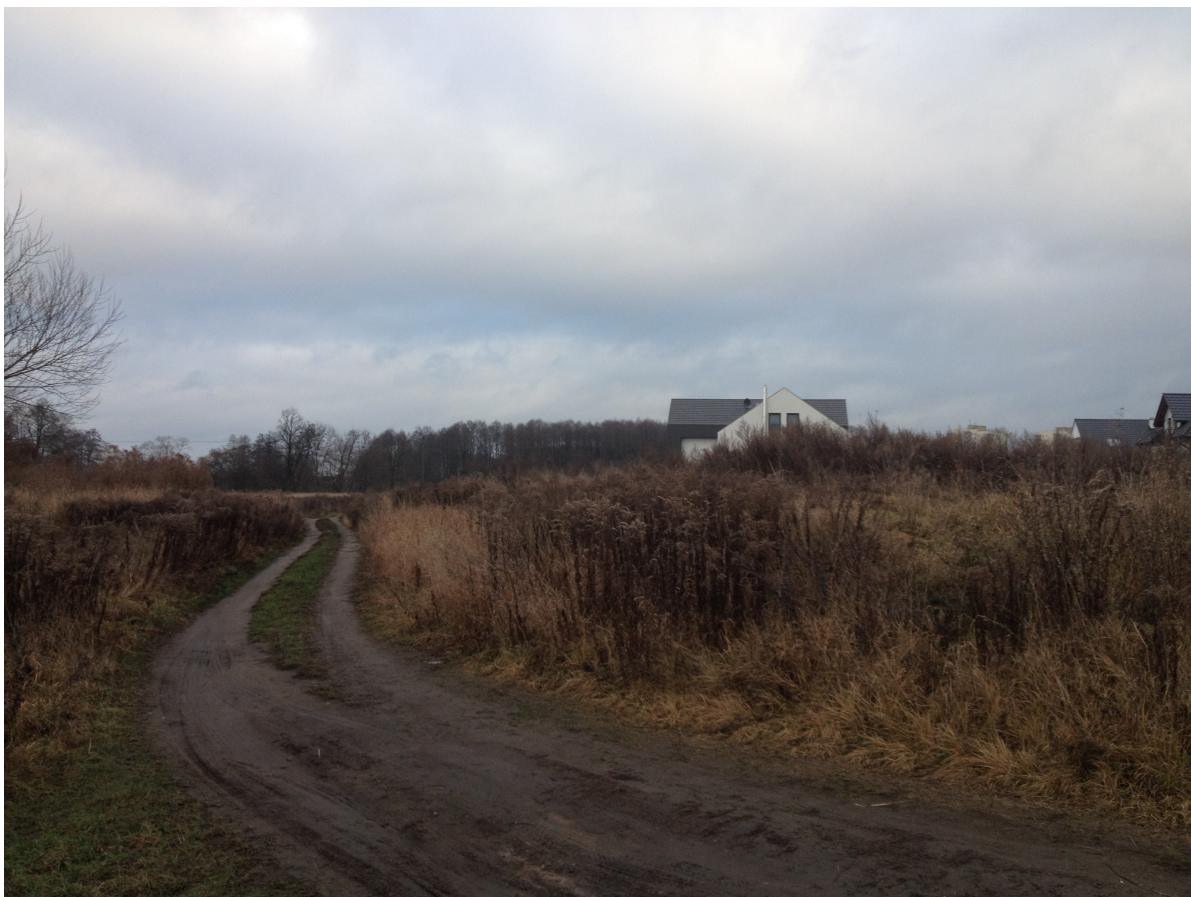
Fot. 31. Droga gruntowa prowadząca z ul. Małgorzaty na północ.

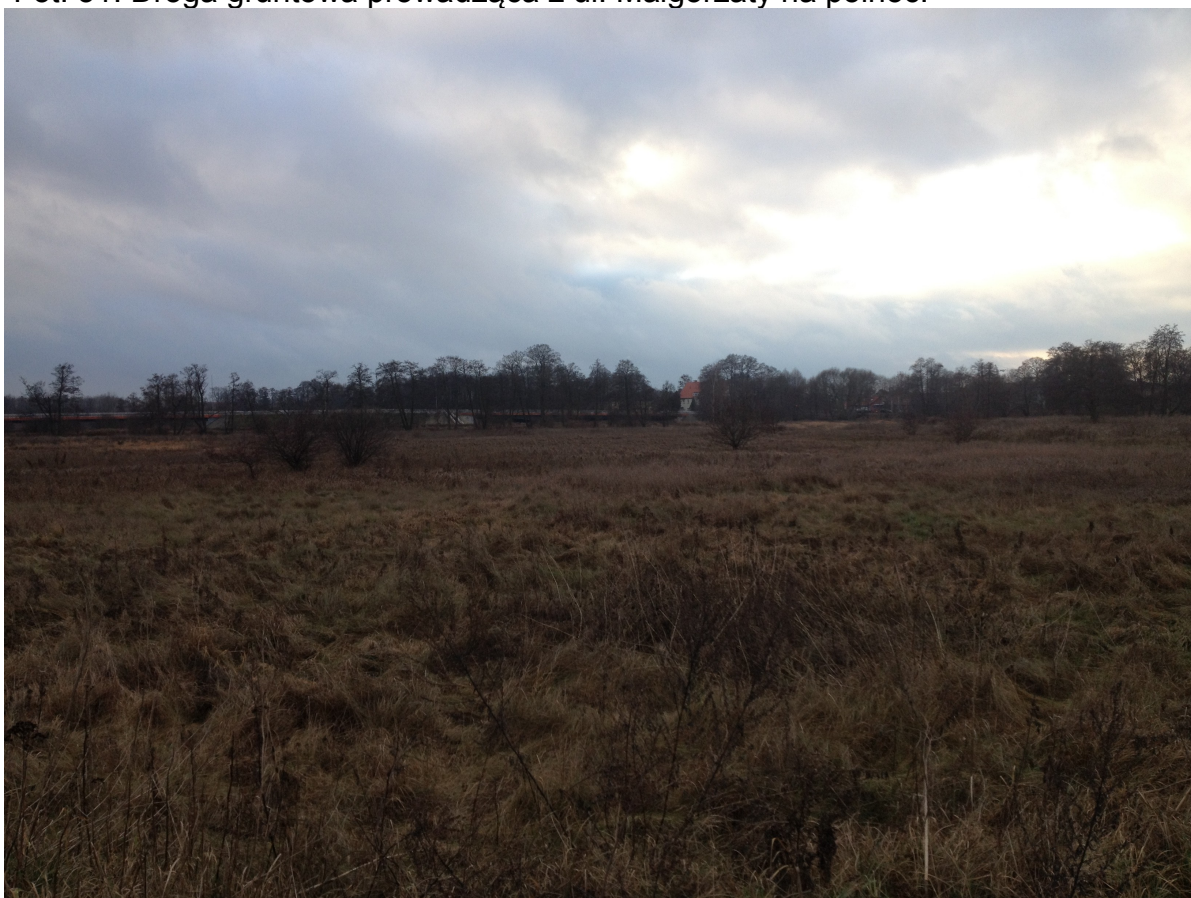
Fot. 32. Widok z okolic ul. Małgorzaty w stronę Mostów Królewskich.
